# LE CIRCUIT la route des pigeonniers

Discovery roads  
Circuitos de descubrimiento

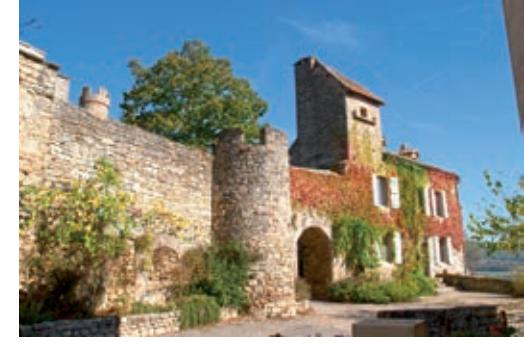
**c1**  
/ Tour intégrée à l'habitation

Une grande particularité pour ce pigeonnier intégré dans la maison d'habitation elle-même bâtie sur les remparts du château... C'est le plus haut point de vue du mur d'enceinte. On peut donc penser que ce fut sans doute une ancienne tour de guet. La sortie des pigeons se fait par une lucarne dotée d'une plage d'envol en façade ainsi que de cinq orifices carrés. La partie droite du pigeonnier est constituée d'un colombage à pans de bois et de briques. La toiture est à forte pente couverte en grande partie de tuiles plates.

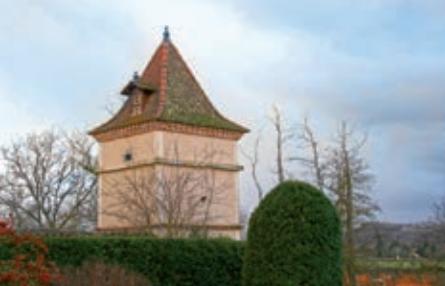
**E2**  
/ Tour carrée, toit Gaillacais

Deux pigeonniers identiques encadrent l'entrée de la propriété. Récemment rénovés, ils sont de type Tour carrée coiffés d'un toit de type « Gaillacais ». La toiture, bordée d'une très belle génoise, est couverte en tuiles plates, terminée par un épis de faîtage représentant un pigeon perché sur une boule. Une lucarne avec un fronton possède un épis de faîtage représentant un pigeon sur un globe ainsi qu'une grille de base percée de huit orifices. Deux randières, une en pierre et l'autre en brique, ceinturent ce bel ensemble.

Two identical pigeon-towers flank the entrance to the property. Recently renovated, they are of the "square tower" type, with a flat "génioise". The roofs are covered with flat tiles and surmounted with a finial showing a pigeon on a globe. The roof opening with pentile cornice is made of wood and has a wooden grille with eight holes. Two "randières", one in stone and the other in brick, border this fine group.

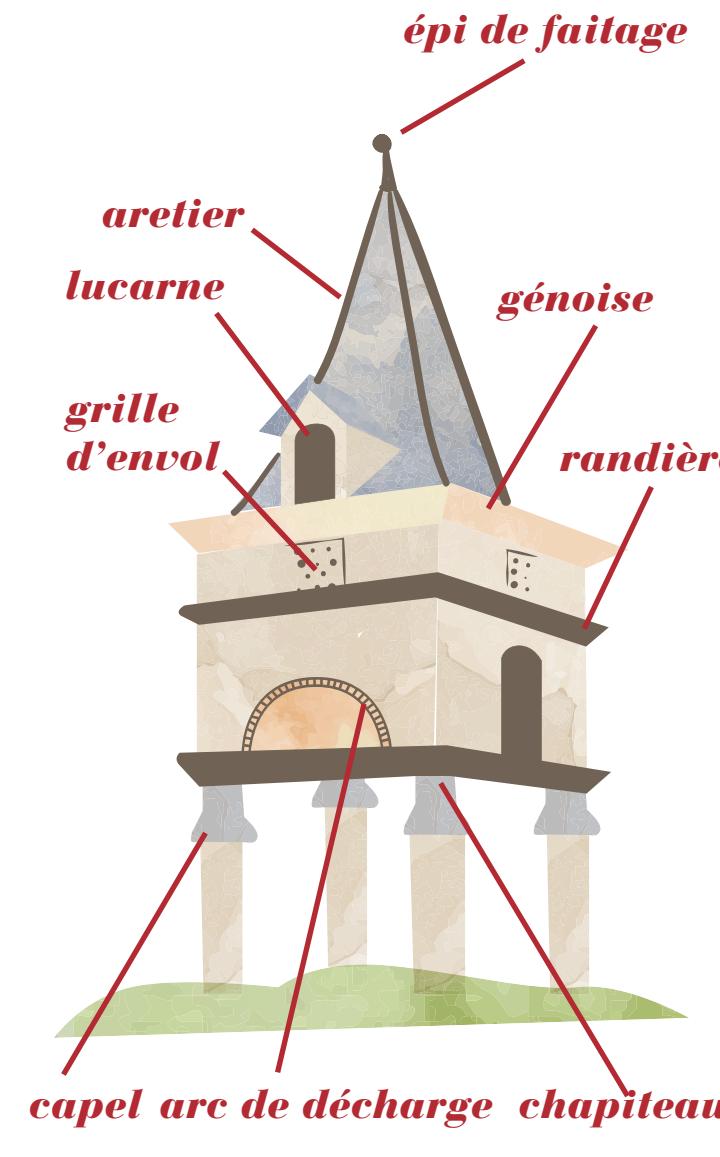
## LE PIGEONNIER EN DÉTAIL

**ARETIER**: élément de couverture courant un angle saillant, généralement en tuile canal.

**BOULIN**: nid du pigeon pouvant être en pierre, en osier tressé ou tout simplement un trou bâti dans un mur.

**CAPEL**: demi boule en pierre renversée posée sur les piliers servant à protéger le pigeonnier des prédateurs.

**CHAPITEAU**: pierre de forme carrée ou ronde située entre le pilier et la base du pigeonnier.

**EPI DE FAITAGE**: ornement en métal, céramique ou terre cuite décorant le sommet du toit.

**GÉNOISE**: rangée de tuiles canal formant une corniche sous le toit. La génoise peut être composée de plusieurs rangs.

**GRILLE D'ENVOI**: en bois, en plâtre, en pierre ou en brique, ces grilles sont percées de trous aux formes diverses pour le passage du pigeon.

**PLAGE D'ENVOI**: corniche en pierre ou en bois qui sert d'avancée extérieure devant la grille d'envoi où se posent les pigeons.

**RANDIERE**: petits carreaux vernissés, corniche débordante en saillie en brique ou pierre pour empêcher les rongeurs de grimper.
